# Pseudoaneurisma de la Arteria Poplítea: Complicación en la Reconstrucción del Ligamento Cruzado Posterior

**Tipo de estudio:** Reporte de caso

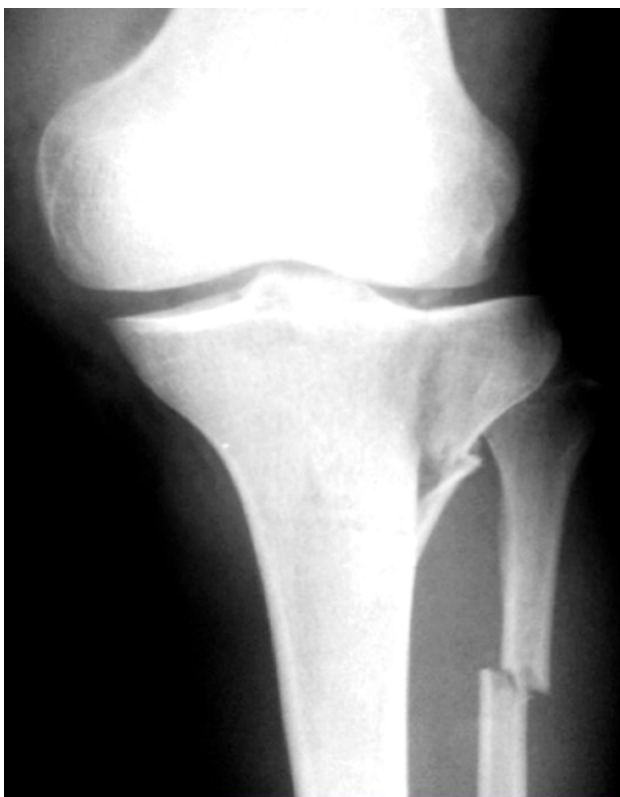
Figura 3: Fractura platillo tibial en rodilla izquierda.

y una fractura bimalleolar y transindesmal del tobillo del mismo lado (fig. 3).

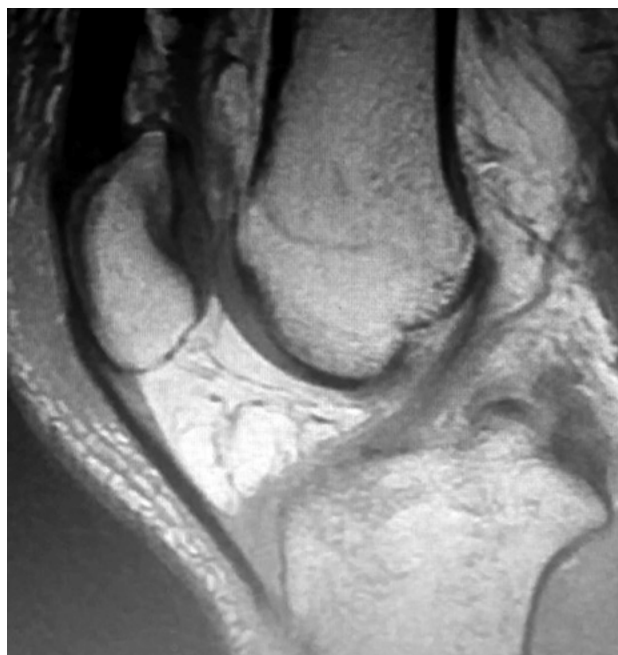
Figura 4: Ruptura del LCP de rodilla derecha.

Antes de decidir la osteosíntesis de las lesiones óseas, se decidió realizar resonancia magnética en ambas rodillas a fin de evaluar la existencia de lesiones ligamentarias. En el caso de la rodilla izquierda, se vio una ruptura del ligamento cruzado anterior (LCA), ligamento cruzado posterior (LCP) y el ligamento colateral medial (LCM), mientras que en la rodilla derecha, una ruptura del LCP y lesión del LCM (fig. 4), las cuales fueron clasificadas según la clasificación de Schenck en lesión KDI para la rodilla derecha y KDV en la rodilla izquierda.

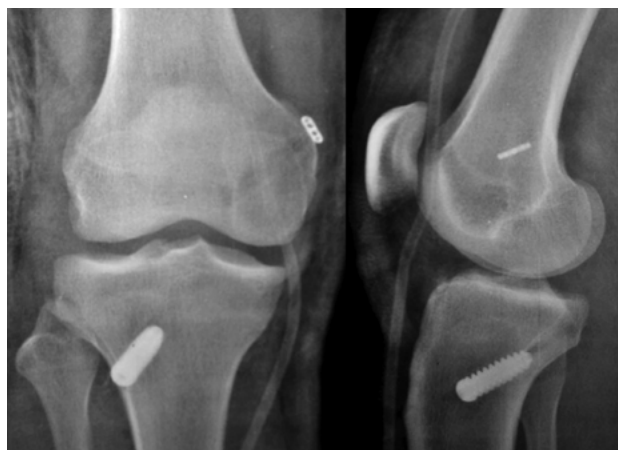
Figura 5: Reconstrucción del LCP rodilla derecha.

A las 48 horas del ingreso, se realiza la osteosíntesis de la rodilla y tobillo izquierdo y 2 meses después de la osteosíntesis, la reconstrucción del LCP en la rodilla derecha (fig. 5).

En relación a este último procedimiento, el mismo se realizó por asistencia artroscópica, utilizando injertos isquiotibiales autólogos, con técnica de simple banda trans-tibial. Durante la cirugía, no se presentó ningún tipo de complicación, y la misma tuvo una duración de aproximadamente una hora. Se utilizó manguito hemostático, portales anterolateral y anteromedial clásicos y un portal posteromedial accesorio para mejor manejo y visualización

durante el trabajo sobre el borde posterior de la tibia. Se utilizó una guía tibial para realizar el túnel tibial en 55 grados por portal anteromedial, y se puso especial cuidado en la protección de la salida de la mecha en el momento de realizar el túnel tibial en la cara posterior de la tibia mediante una cureta. No utilizamos visualización radioscópica intraquirúrgica. Se realizó una fijación proximal con botón y una fijación distal con tornillo interferencial en ambos casos de titanio.

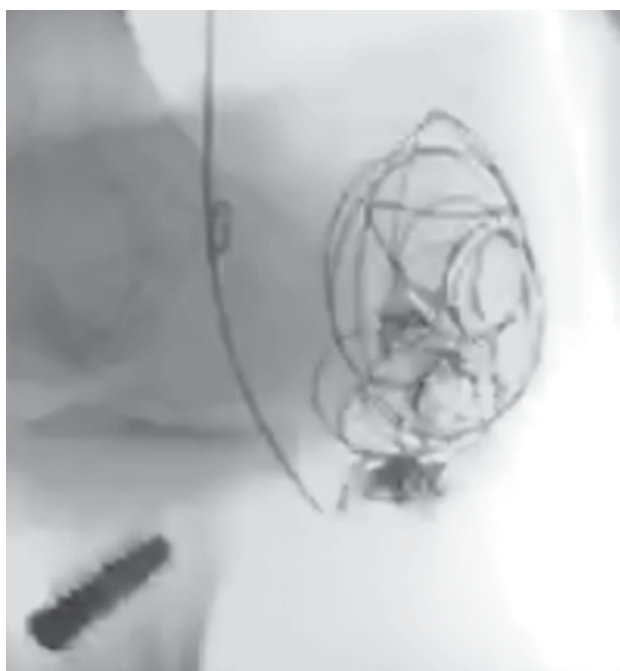
Figura 9: Colocación de coils.

adherido al pseudoaneurisma, y una arteriografía donde se demuestra el pseudoaneurisma con una fistula arterio-venosa y la ausencia de flujo a partir de la arteria tibial anterior. Se programa para hacer un by-pass, pero al no encontrar una suficiente circulación distal, deciden la colocación de coils en la lesión para trombosar el mismo (figs. 8 y 9).
